伯渎河文化中心项目
土壤污染状况调查报告
(备案稿)

委托单位：无锡市新吴区公共文化中心
无锡高新文体发展有限公司

调查单位：橙志（上海）环保技术有限公司

二零二零年十一月

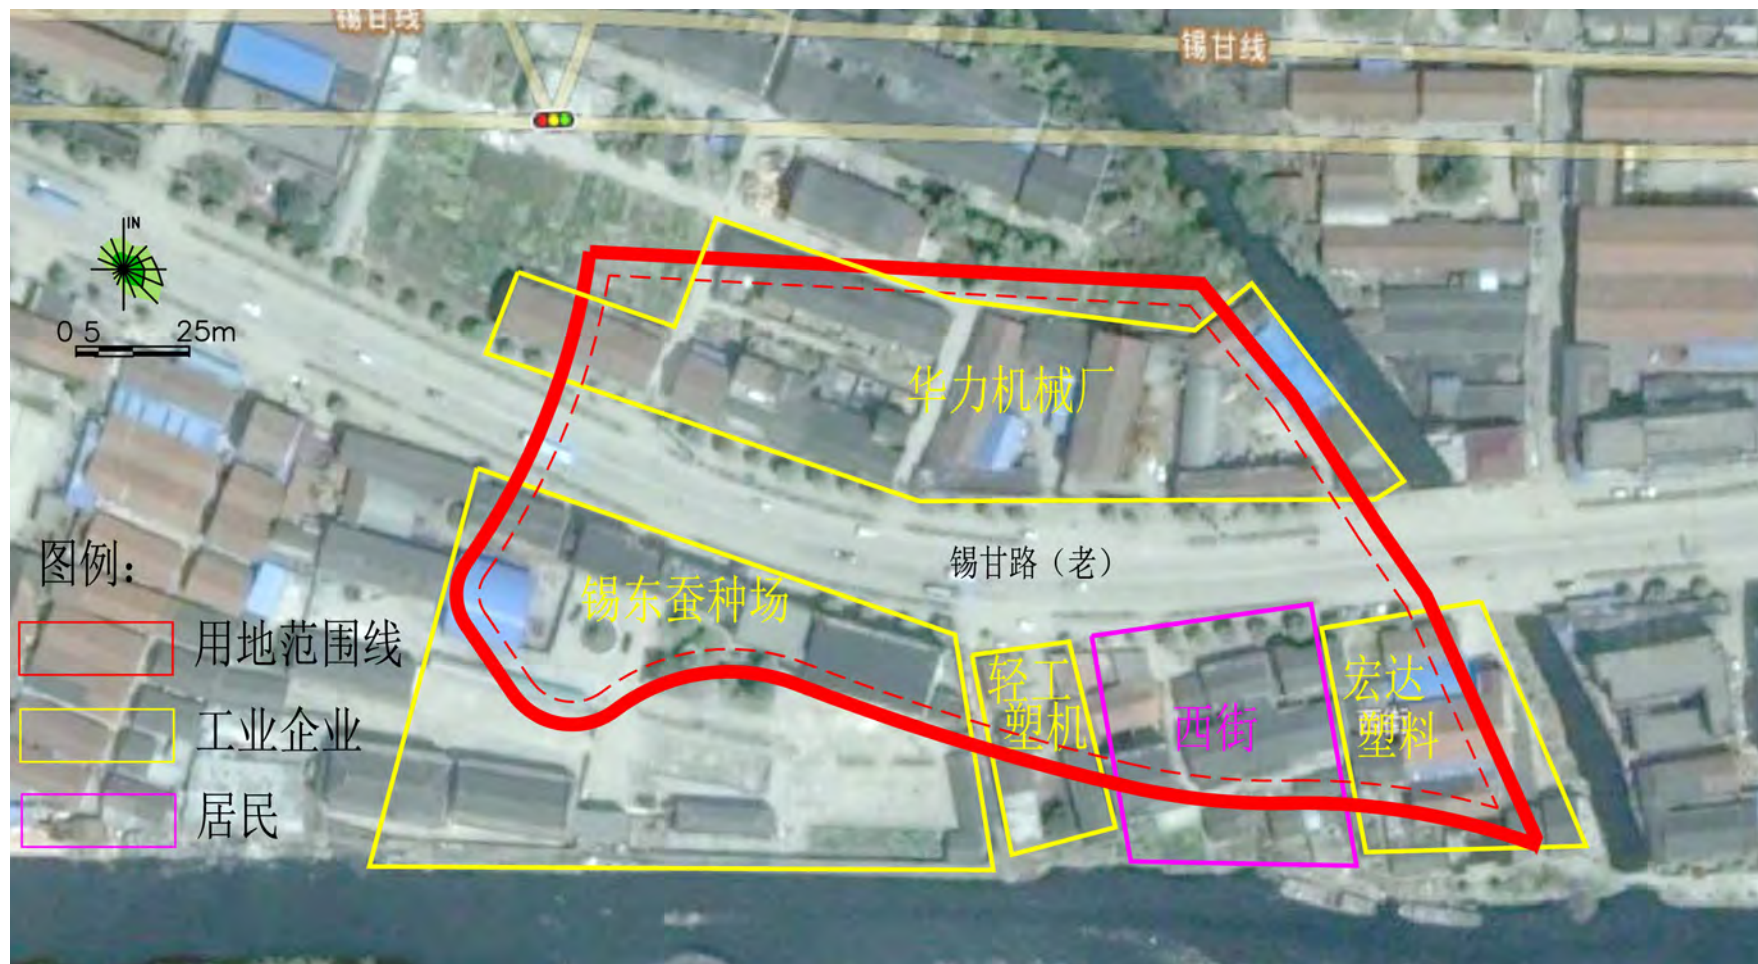
图 4.1-1 地块历史影像图 1 (拍摄时间 2004 年)

根据人员访谈记录和现场踏勘，该场地原为农田和居民区，结合场地的历史影像，可追溯至 2004 年，场地中央由一条东西走向的老锡甘路分为南、北两半，北半区为无锡市坊前华力机械厂，于 1995 年成立，2009 年搬迁，之后一直为空地；南半区为锡东蚕种场、无锡市新区坊前轻工塑机设备厂、无锡市新区坊前宏达塑料机械制品厂、西街居民区，至 2009 年场地内蚕种场迁出，锡甘路改建，至 2018 年工业企业和西街居民区陆续完成拆迁。目前整个场地内主要为空地，仍有少量待拆的构筑物 and 建筑垃圾残留。

根据资料查阅以及 GoogleEarth 历史卫星图 4.1-1~4.1-6，场地周边历史信息总结如下：

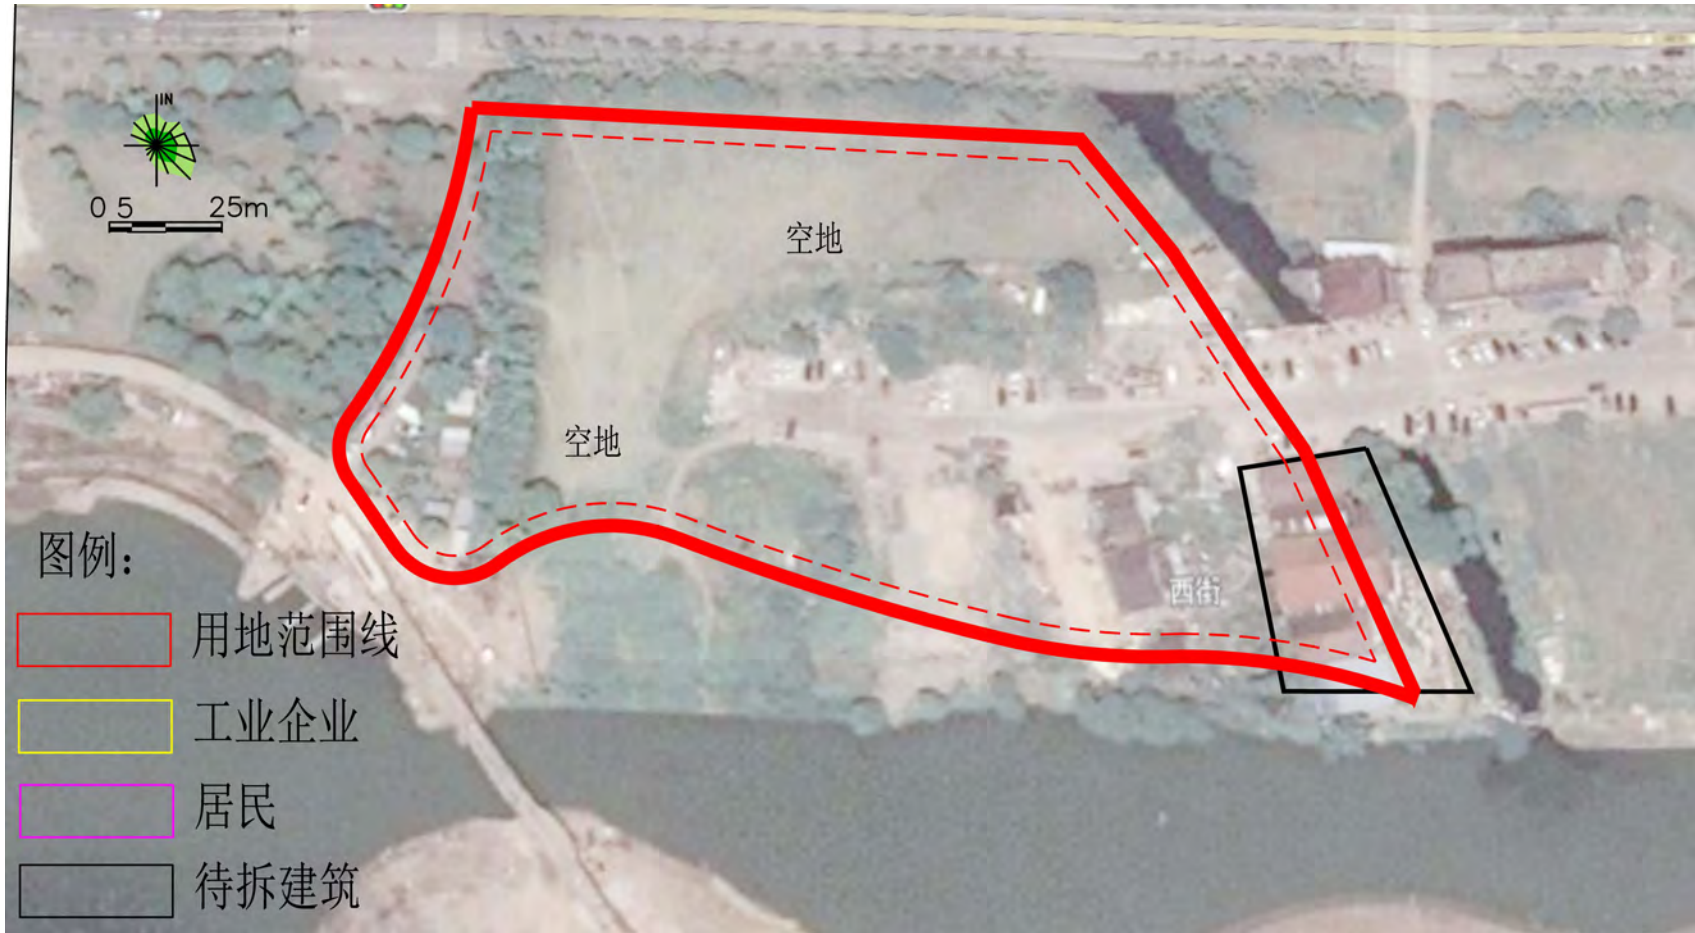
图 4.1-6 地块历史影像图 6（拍摄时间 2020 年）

在现场踏勘期间（2020年9月），地块内的蚕种场、工业企业均已关闭或搬迁，西街居民区也完成拆迁，现场其他位置未发现历史遗留的有毒有害或危险物质的场所的痕迹。目前地块内主要为空地，有少量待拆的构筑物 and 建筑垃圾残留。构筑物目前用于石材销售；建筑垃圾来源于场地内原有建筑拆除过程，其中钢筋等回收利用，其他无法回收利用的用封闭式废土运输车及时清运处置。

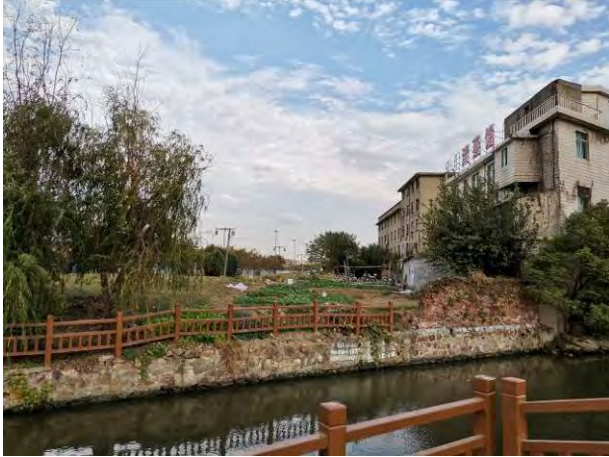
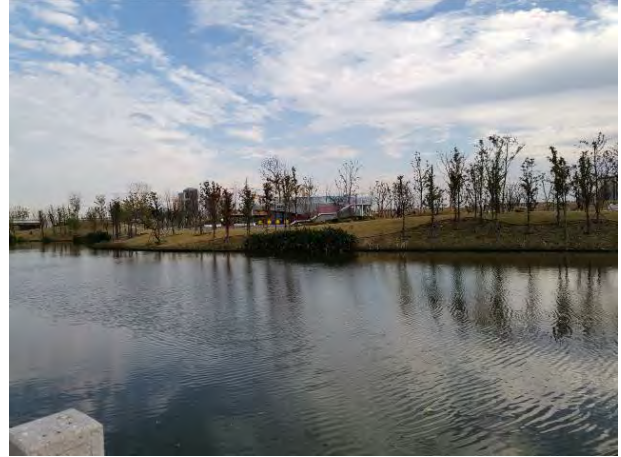
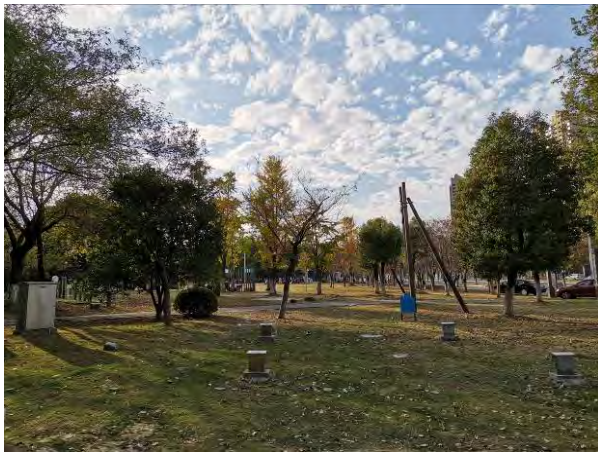
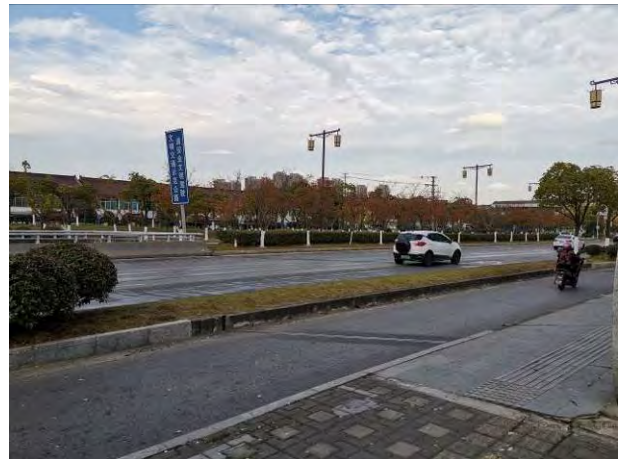
图 4.2-1 地块四周现状实拍图

根据现场调查，地块东侧隔玛桥浜为商铺；南侧为伯渎港；西侧为泰伯广场；北侧为泰伯大道。本地块周边现状实拍图见图 4.2-1，周围 500 米现状如图 4.2-2：

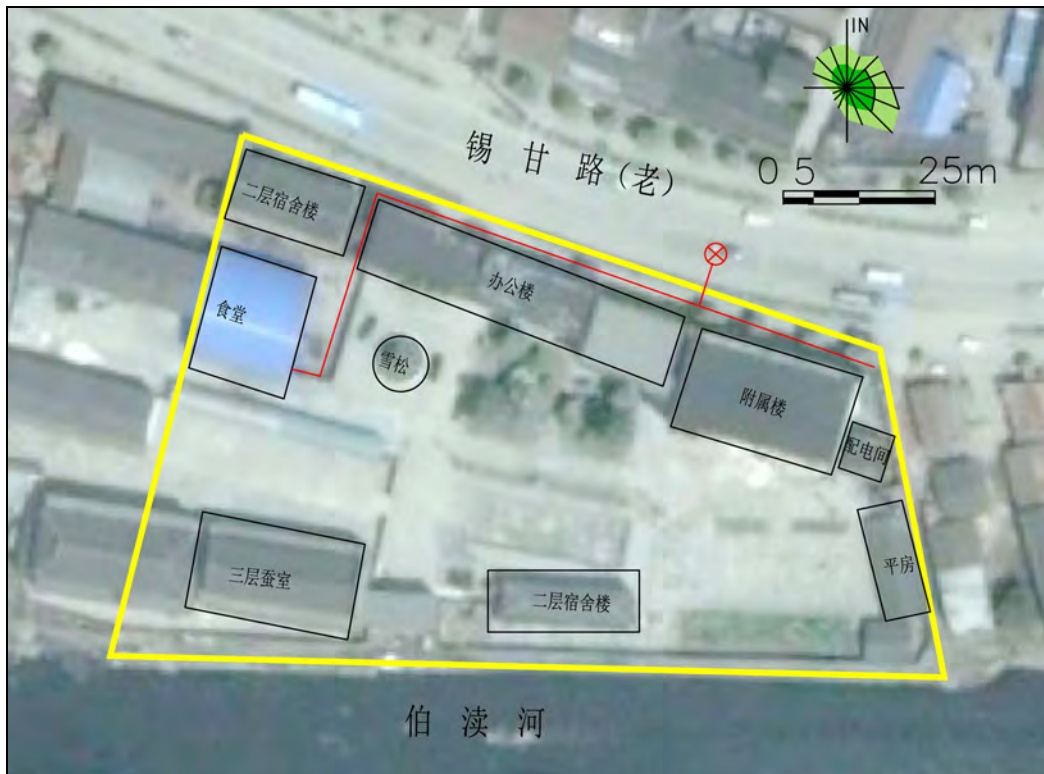
类别	产生点	污染物	污染因子	去向
废气	催青、收蚁	臭味	/	车间无组织排放
废水	员工	生活污水	COD、SS、氨氮、总氮、总磷	经化粪池预处理后接市政污水管网
类别	产生点	污染物	代码	去向
固废	催青、收蚁	桑叶残渣、病蚕尸体	99	物资部门回收
	员工	生活垃圾	99	环卫部门清运

图 5.1-4 锡东蚕种场平面布置图

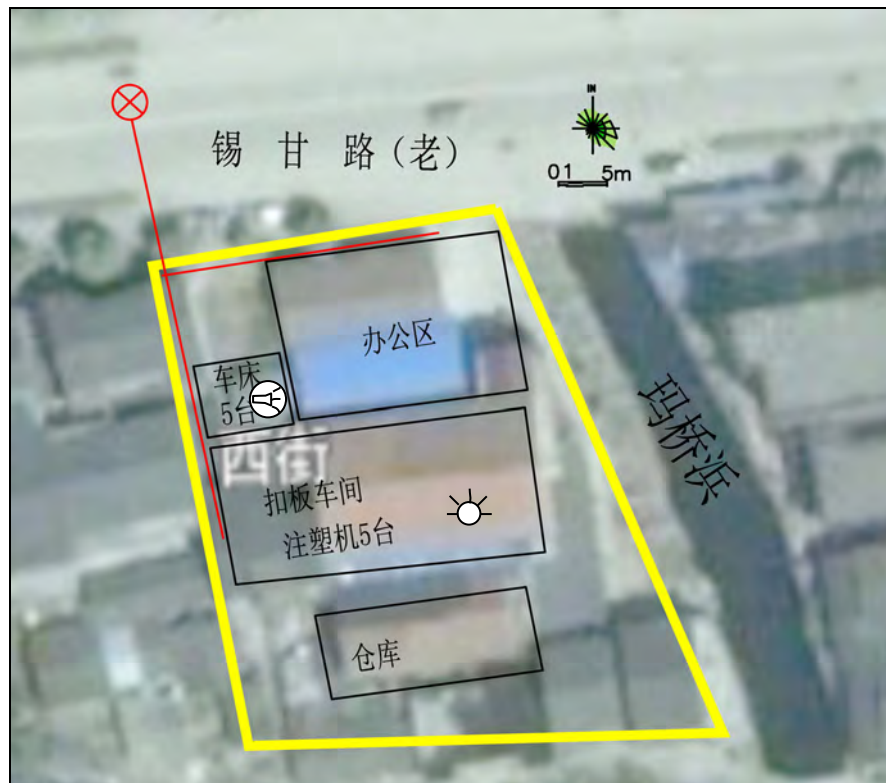
类别	产生点	污染物	污染因子	去向
废气	焊接	焊接烟尘	颗粒物	车间无组织排放
	搅拌	粉尘	颗粒物	
	挤出	有机废气	非甲烷总烃(氯乙烯)	
废水	员工	生活污水	COD、SS、氨氮、总氮、总磷	经化粪池预处理后接市政污水管网
	冷却	冷却废水	COD、SS	接市政污水管网
类别	产生点	污染物	代码	去向
固废	检验	不合格品	61	物资部门回收
	金加工	废金属	86	
	焊接	焊渣	86	
	金加工	废乳化液	HW09 900-006-09	委托有资质单位处置
	设备维护	废机油	HW08 900-249-08	
	员工	生活垃圾	99	环卫部门清运

图 5.1-9 宏达塑机平面布置图

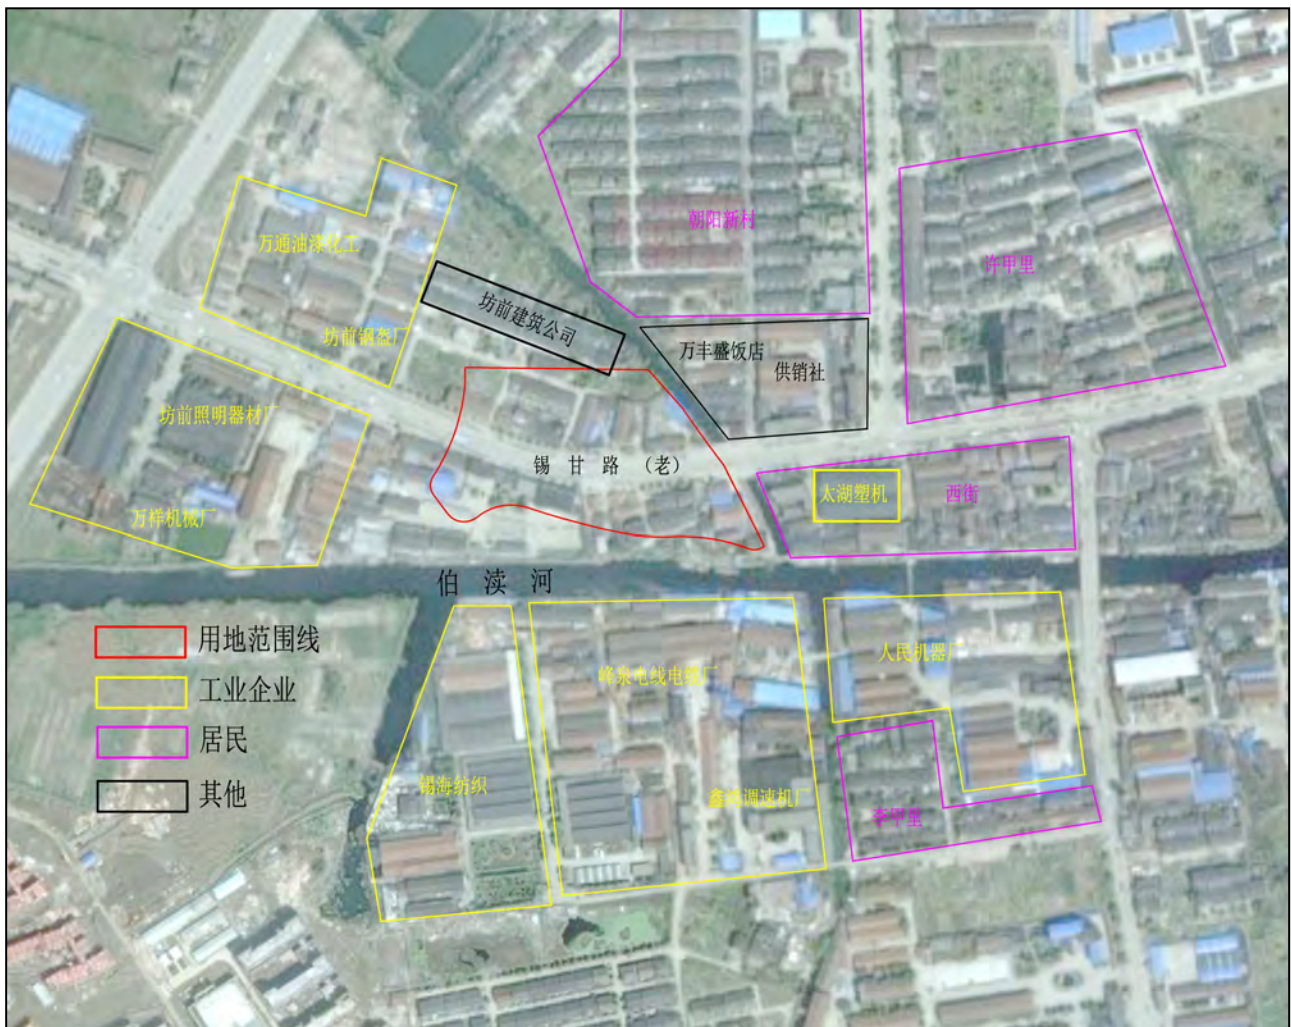
图 5.2-1 相邻地块周围环境图（2004-2009 年）

根据人员访谈后确定东侧、西侧相邻地块历史企业主要有太湖塑机厂、万祥机械厂、照明器材厂、万通油漆化工、坊前钢盔厂等几家较为大型的工业企业，其余类似手工作坊的企业，由于年代久远数量众多，且在长时间的拆迁过程中遗失许多资料无法确定，无法了解其详细情况。相邻地块工业企业分布情况见图 5.2-1。

目前这些企业均已搬迁关停，考虑到周边企业污染物存在大气沉降、地表漫流对地块内土壤、地下水噪声污染的途径，周边项目也可能存在地块土壤、地下水造成一定潜在污染的风险等，具体情况见下表。

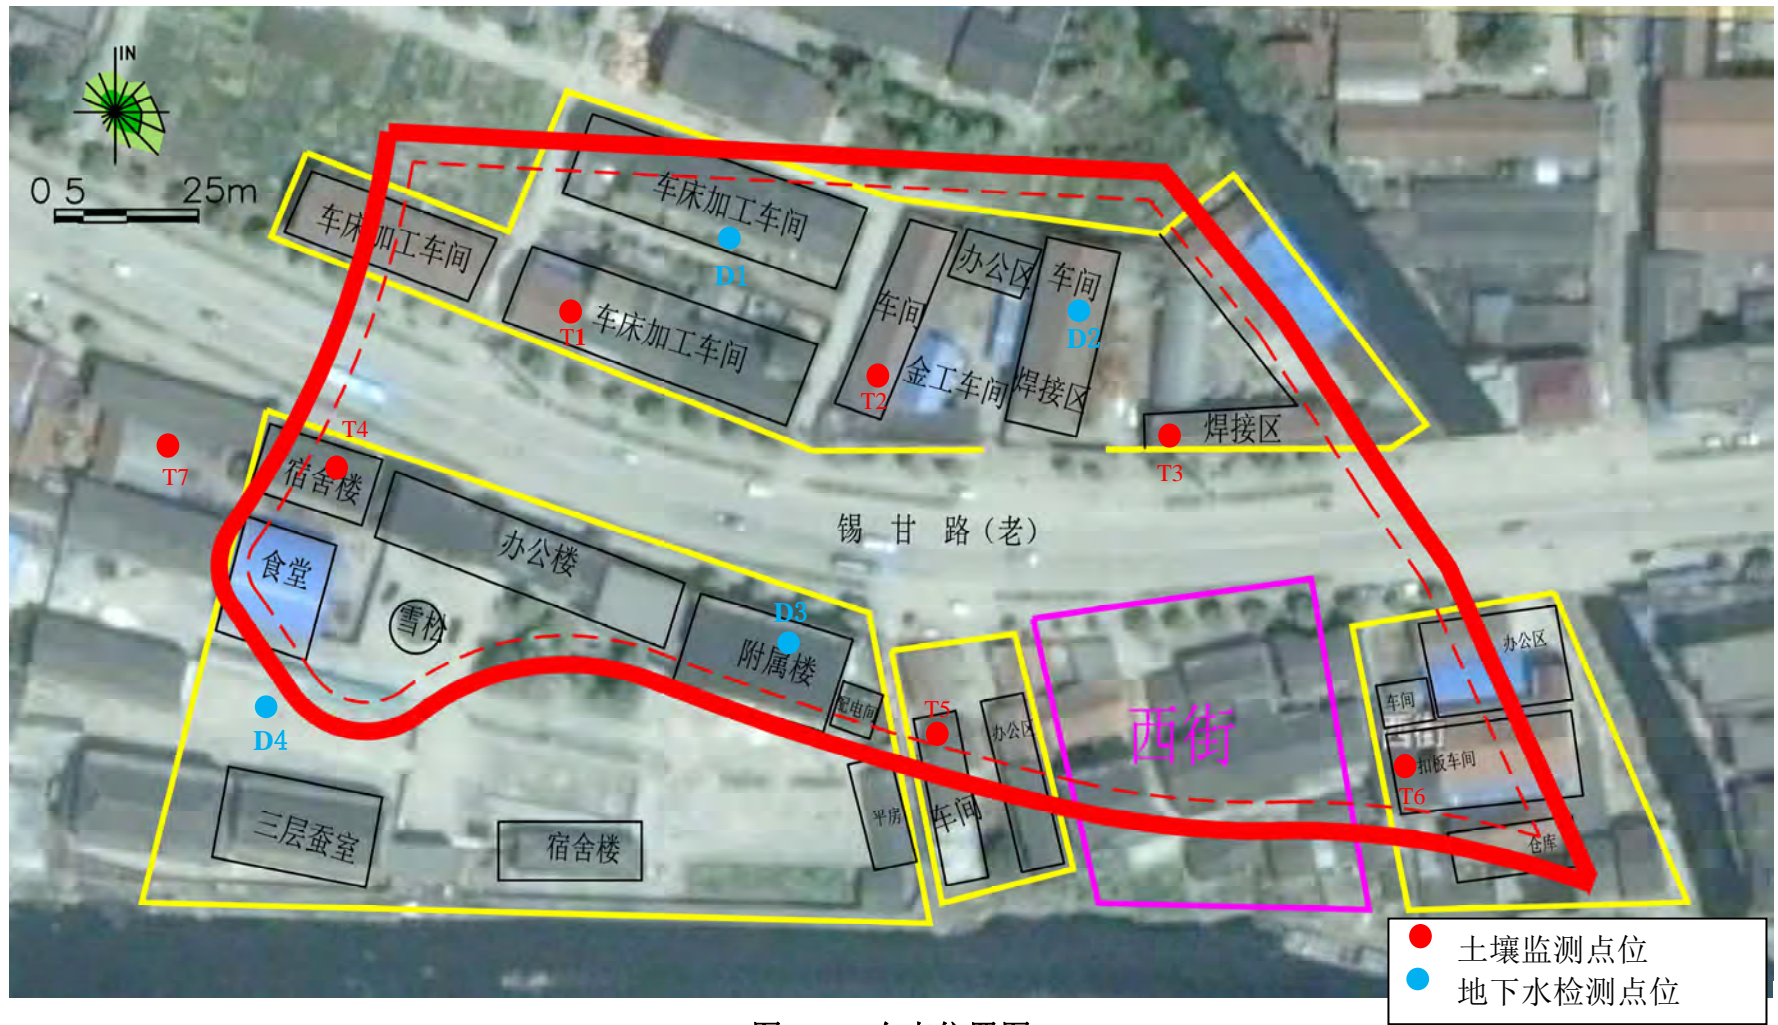
图 6.1-2 布点位置图

地下水布点：根据《地下水环境监测技术规范》（HJ/T164-2004）地下水监测网点布设原则，考虑监测结果的代表性和实际采样的可行性和方便性，尽可能从经常使用的民井、生产井以及泉水中选择布设监测点。根据《建设用地土壤污染状况调查技术导则》（HJ25.1-2019）和《建设用地土壤污染风险管控和修复监测技术导则》（HJ25.2-2019），对于场地内或临近区域内的现有地下水监测井，如果符合地下水环境监测技术规范，则可作为地下水的取样点或对照点。基于地块内并无可用的地下水监测井，本次在场内钻取 3 个地下水采样点（按三角形布设）。基于现场情况和采样条件场地外地下水流径上游不存在布设对照点的条件，故在位于地下水流向上游的场地边缘布设 1 个地下水对照点（由现场检测得出 D4 点位位于地下水流径上游，故设为对照点），共计 4 个地下水取样点（按四边形布设）。

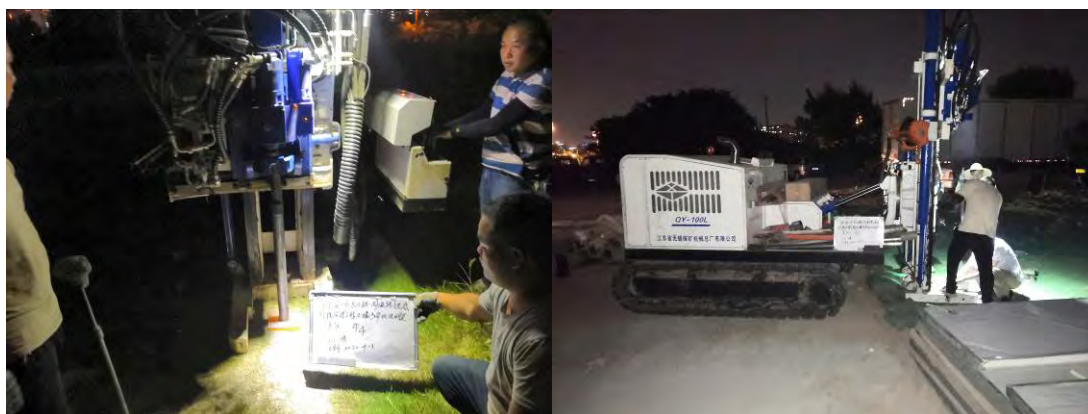
图 6.1-3 QY-100L 型土壤地下水取样修复一体钻机

由于本项目对检测孔土壤样品要求采集不扰动试样，根据《岩土工程勘察规范》（GB 50021-2001）中 9.2.1 条中相关要求，钻探方法采用锤击+静压钻探法。本项目采用 QY-100L 型土壤地下水取样修复一体钻机进行土壤钻探取样。钻探工作由江苏万仕环保技术有限公司完成。

土壤取样和地下水监测井采用 QY-100L 型土壤地下水自动采样设备采样（如图 6.1-3）。其中 DT21 土壤取样系统，土壤取样管直径为 2 cm，能够连续快速的取到地表到指定深度的土壤样品，土壤样品直接保存在 PETG LINER 中，能够完整的保护好样品的品质及土壤原状。

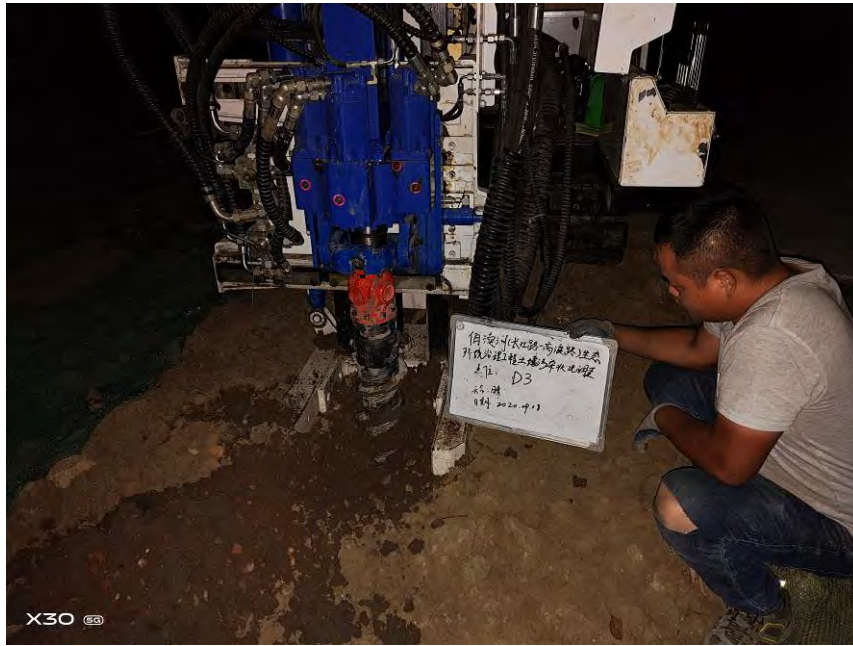
图 6.1-3 钻孔

（1）钻孔直径应至少大于井管直径 50mm。钻孔达到设定深度后进行钻孔掏洗，以清除钻孔中的泥浆和钻屑，然后静置 2~3h 并记录静止水位。

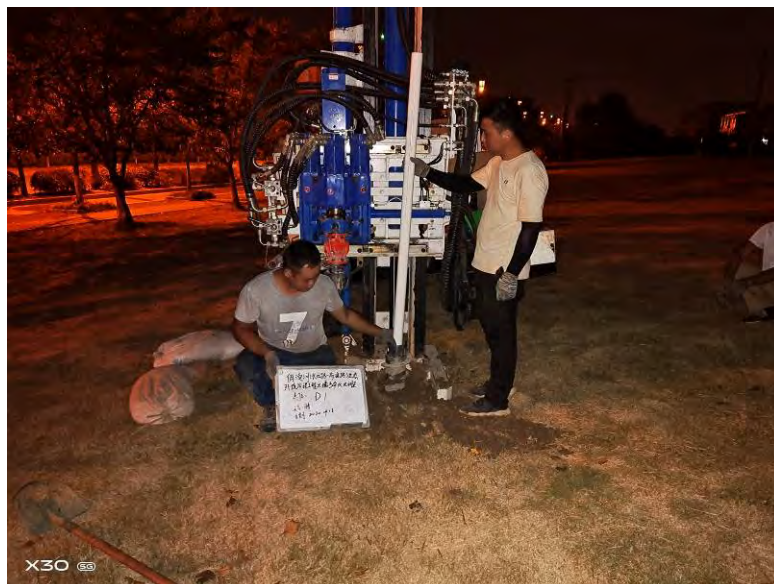
图 6.1-4 下管

(2) 下管井管优先选用 UPVC 材质，下管前应校正孔深，按先后次序将井管逐根丈量、排列、编号、试扣，确保下管深度和滤水管安装位置准确无误。井管下放速度不宜太快，中途遇阻时可适当上下提动和转动井管，必要时应将井管提出，清除孔内障碍后再下管。下管完成后，将其扶正、固定，井管应与钻孔轴心重合。

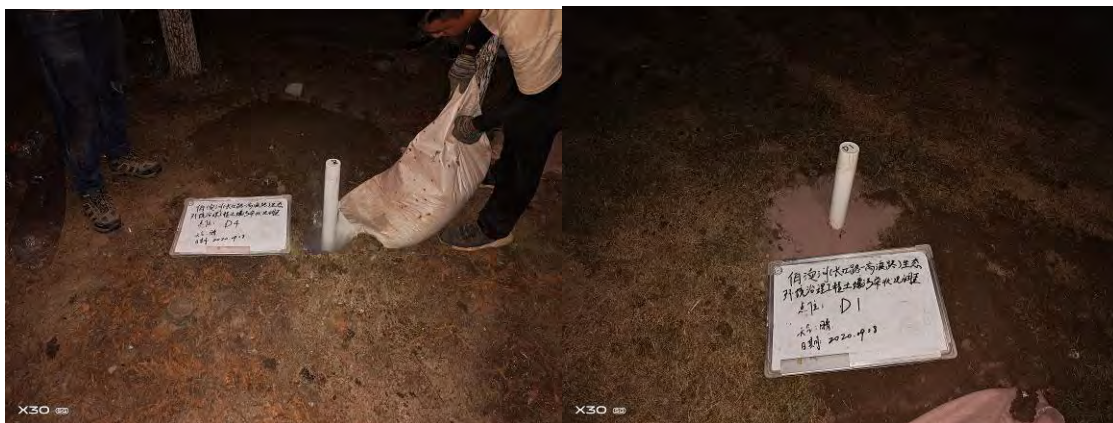
图 6.1-5 密封止水

(4) 密封止水 密封止水材料选用膨润土球或粘土球，密封止水应从滤料层往上填充，直至距离地面 50cm。填充过程中应进行测量，确保止水材料填充至设计高度，静置待膨润土或粘土球充分膨胀、水化和凝结（具体根据膨润土供应厂商建议时间调整），然后回填混凝土浆层。（管套应选择强度较大且不宜损坏材质）。

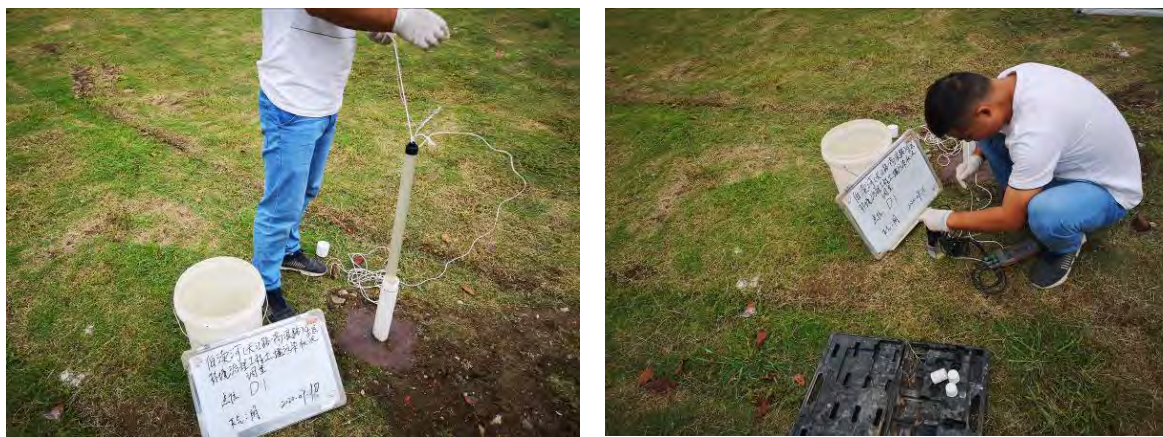
图 6.1-6 洗井

(5) 建井洗井 洗井一般分两次，即建井后洗井和采样前洗井。提取三倍监测井容积的水量，以去除钻井带来的杂质，保证流出的地下水中没有颗粒。在洗井过程中使用一次性贝勒管，保证一井一管，并做到一井一根尼龙绳，以避免地下水互相污染。现场洗井照片见图 6.1-5。

在洗井过程中对 pH 值、电导率、水温、颜色、气味等进行现场监测。若达不到现场监测的需求，或不具备现场测试仪器的，则洗井水体积达到 3~5 倍监测井内水体积后即可。

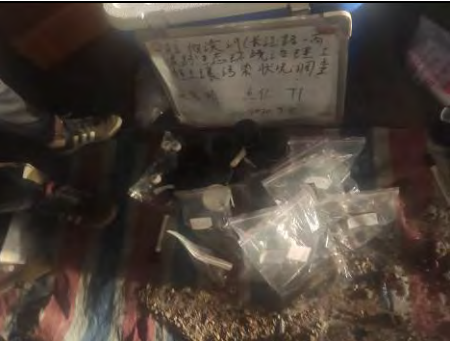
点位	经度	纬度	进尺(米)	取样数量(个)	送检数量(个)	取样深度(米)	颜色	质地	湿度	XRF、PID异常	是否送检	采集样品照片
T1	120°22'52.4"	31°33'17.51"	6	9	4	0-0.5m	棕黄	杂填	潮	无	是

0.5-1m	棕黄	杂填	潮	无	否	
						1-1.5m	棕黄	杂填	潮	无	否	
						1.5-2m	棕	粘土	潮	无	是	
						2-2.5m	棕	粘土	潮	无	否	
						2.5-3m	棕	粘土	潮	无	否	
						3-4m	棕	粘土	潮	无	是	
						4-5m	棕	粘土	潮	无	否	
						5-6m	棕	粘土	潮	无	是	
T2	120°22'54.85"	31°33'17.51"	6	9	4	0-0.5m	棕黄	杂填	潮	无	是

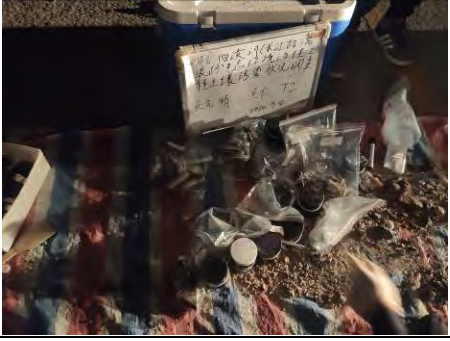
0.5-1m	棕黄	杂填	潮	无	否	
						1-1.5m	棕黄	杂填	潮	无	否	
						1.5-2m	棕黄	杂填	潮	无	是	
						2-2.5m	棕	粘土	潮	无	否	
						2.5-3m	棕	粘土	潮	无	否	
						3-4m	棕	粘土	潮	无	是	
						4-5m	棕	粘土	潮	无	否	
						5-6m	棕	粘土	潮	无	是	
T3	120°22'56.92"	31°33'17.02"	6	9	4	0-0.5m	杂	杂填	潮	无	是

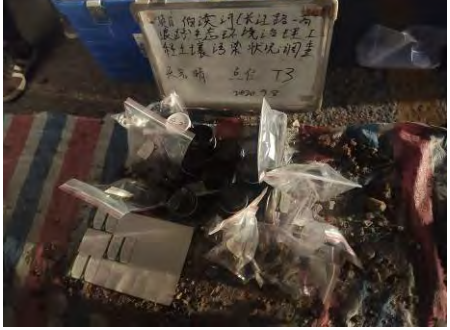
0.5-1m	杂	杂填	潮	无	否	
						1-1.5m	杂	杂填	潮	无	否	
						1.5-2m	棕黄	杂填	潮	无	是	
						2-2.5m	棕黄	杂填	潮	无	否	
						2.5-3m	棕黄	杂填	潮	无	否	
						3-4m	棕	粘土	潮	无	是	
						4-5m	棕	粘土	潮	无	否	
						5-6m	棕	粘土	潮	无	是

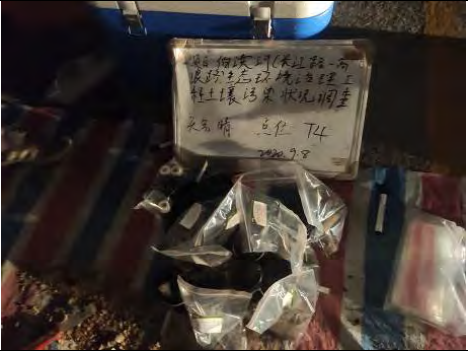
点位	经度	纬度	进尺 (米)	取样数 量(个)	送检数 量(个)	取样深度 (米)	颜色	质地	湿度	XRF、PID 异常	是否送 检	采集样品照片
T4	120°22' 52.4"	31°33' 15.98"	6	9	4	0-0.5m	杂	杂填	潮	无	是

0.5-1m	棕黄	素填	潮	无	否	
						1-1.5m	棕黄	素填	潮	无	否	
						1.5-2m	棕黄	素填	潮	无	是	
						2-2.5m	棕黄	素填	潮	无	否	
						2.5-3m	棕	粘土	潮	无	否	
						3-4m	棕	粘土	潮	无	是	
						4-5m	棕	粘土	潮	无	否	
T5	120°22' 55.52"	31°33' 15.35"	6	9	4	0-0.5m	棕	杂填	潮	无	是

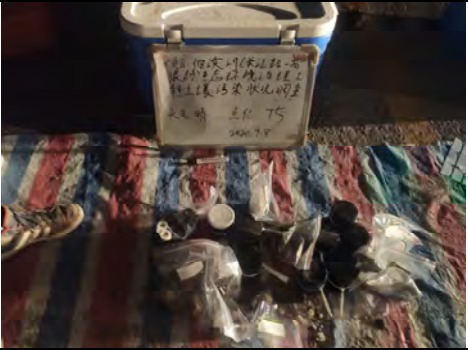
0.5-1m	棕	粘土	潮	无	否	
						1-1.5m	棕	粘土	潮	无	否	
						1.5-2m	棕	粘土	潮	无	是	
						2-2.5m	棕	粘土	潮	无	否	
						2.5-3m	棕	粘土	潮	无	否	
						3-4m	棕	粘土	潮	无	是	
						4-5m	棕	粘土	潮	无	否	
T6	120°22' 58.52"	31°33' 14.94"	6	9	4	0-0.5m	杂	杂填	潮	无	是

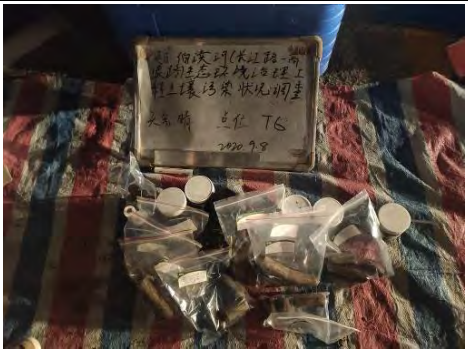
0.5-1m	杂	杂填	潮	无	否	
						1-1.5m	杂	杂填	潮	无	否	
						1.5-2m	杂	粘土	潮	无	是	
						2-2.5m	杂	粘土	潮	无	否	
						2.5-3m	棕	粘土	潮	无	否	
						3-4m	棕	粘土	潮	无	是	
						4-5m	棕	粘土	潮	无	否	
5-6m	棕	粘土	潮	无	是

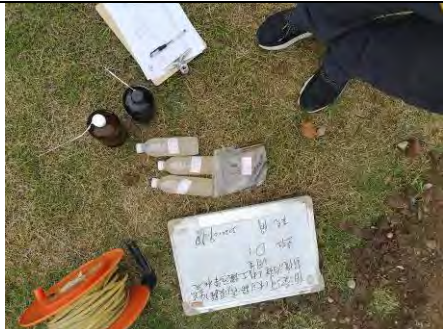
0.5-1m	棕黄	杂填	潮	无	否	
						1-1.5m	棕黄	杂填	潮	无	否	
						1.5-2m	棕黄	杂填	潮	无	是	
						2-2.5m	棕	粘土	潮	无	否	
						2.5-3m	棕	粘土	潮	无	否	
						3-4m	棕	粘土	潮	无	是	
						4-5m	棕	粘土	潮	无	否	
5-6m	棕	粘土	潮	无	是							
D1	120°22' 52.74"	31°33' 18.1"	6	1	1	/	无色透明	/	/	/	是

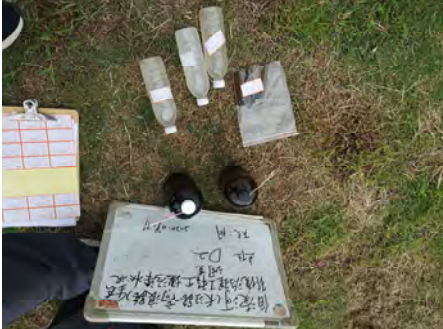
D2	120°22' 55.64"	31°33' 17.82"	6	1	1	/	无色透明	/	/	/	是
