新吴区江溪一级消防站新建工程项目

土壤污染状况调查报告

委托单位：无锡市新吴区重点建设项目管理中心

调查单位：无锡市科泓环境工程技术有限责任公司

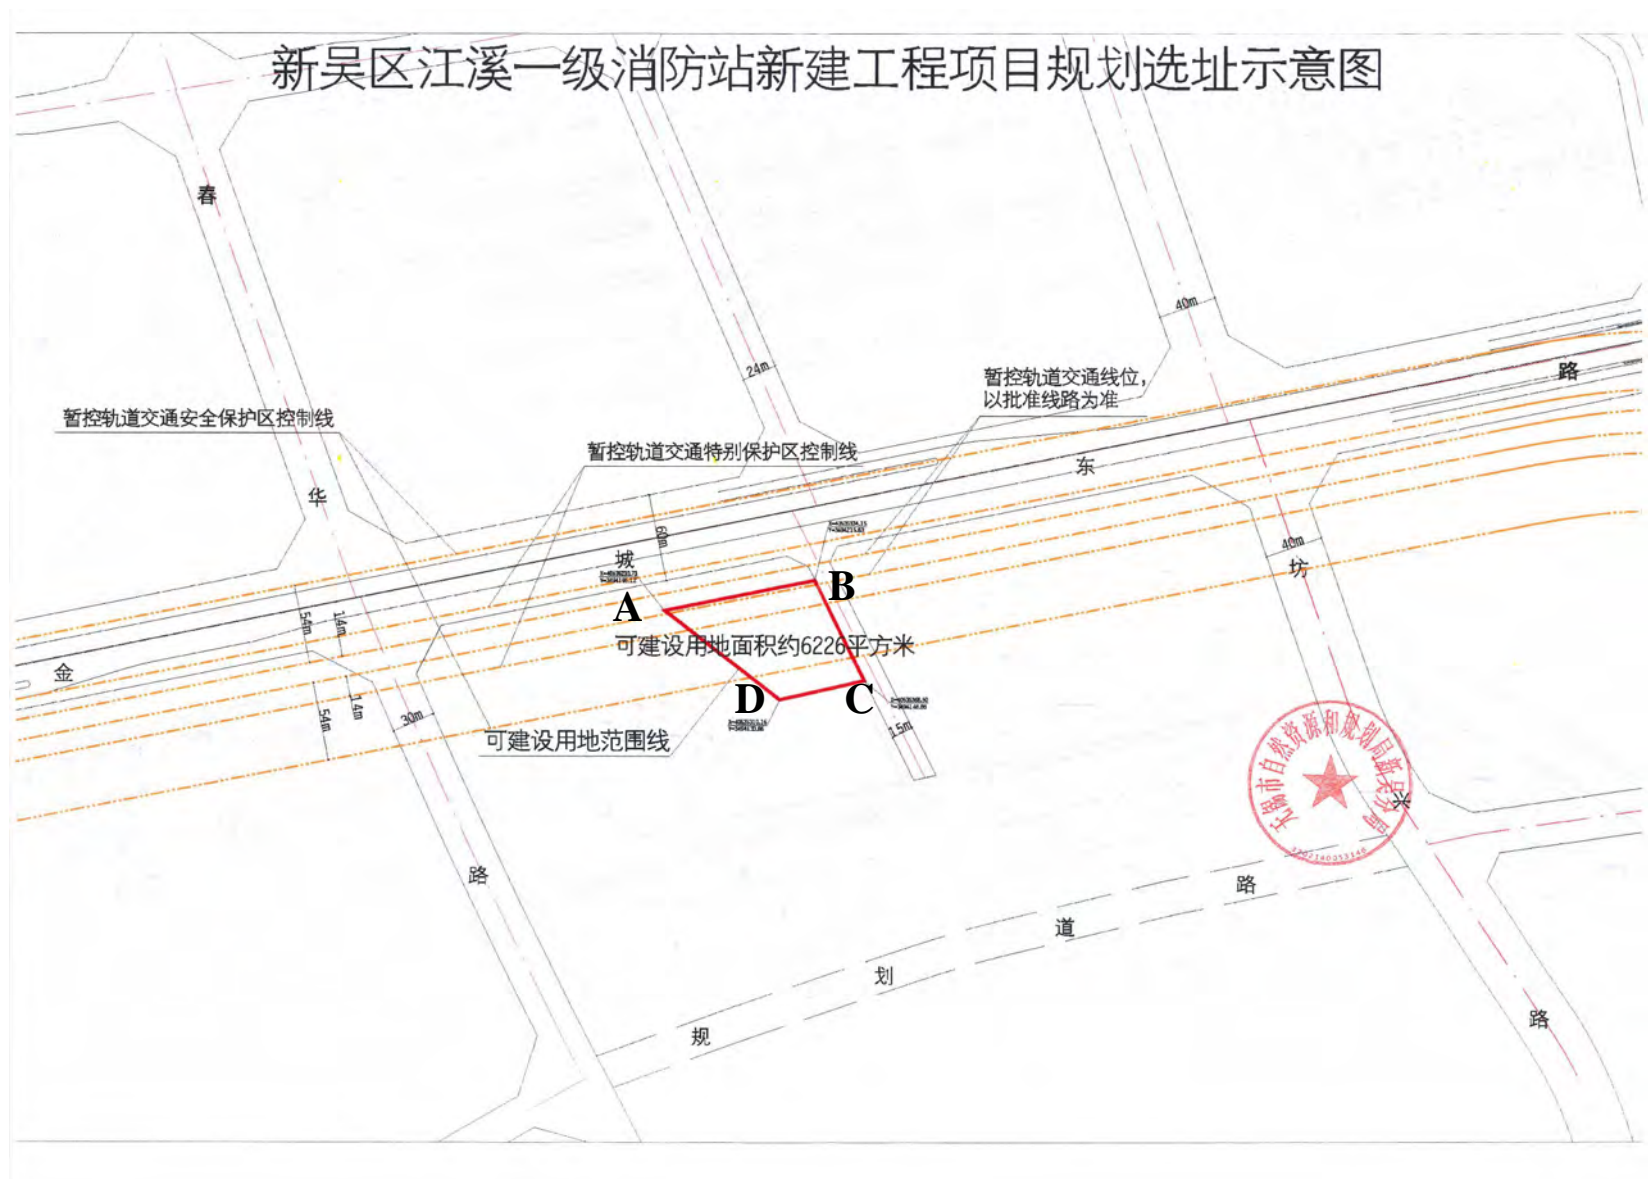
图 1.3-1 地块调查范围图

本次调查地块为新吴区江溪一级消防站新建工程项目，该地块位于无锡市新吴区，地块面积6226平方米。主要为朝阳停车场和4家商户，地块北临绿化用地、金城路，西临朝阳寺，南邻停车场，东临和睦家园。本次地块调查区域范围及拐点坐标详见表1.3-1和图1.3-1所示。

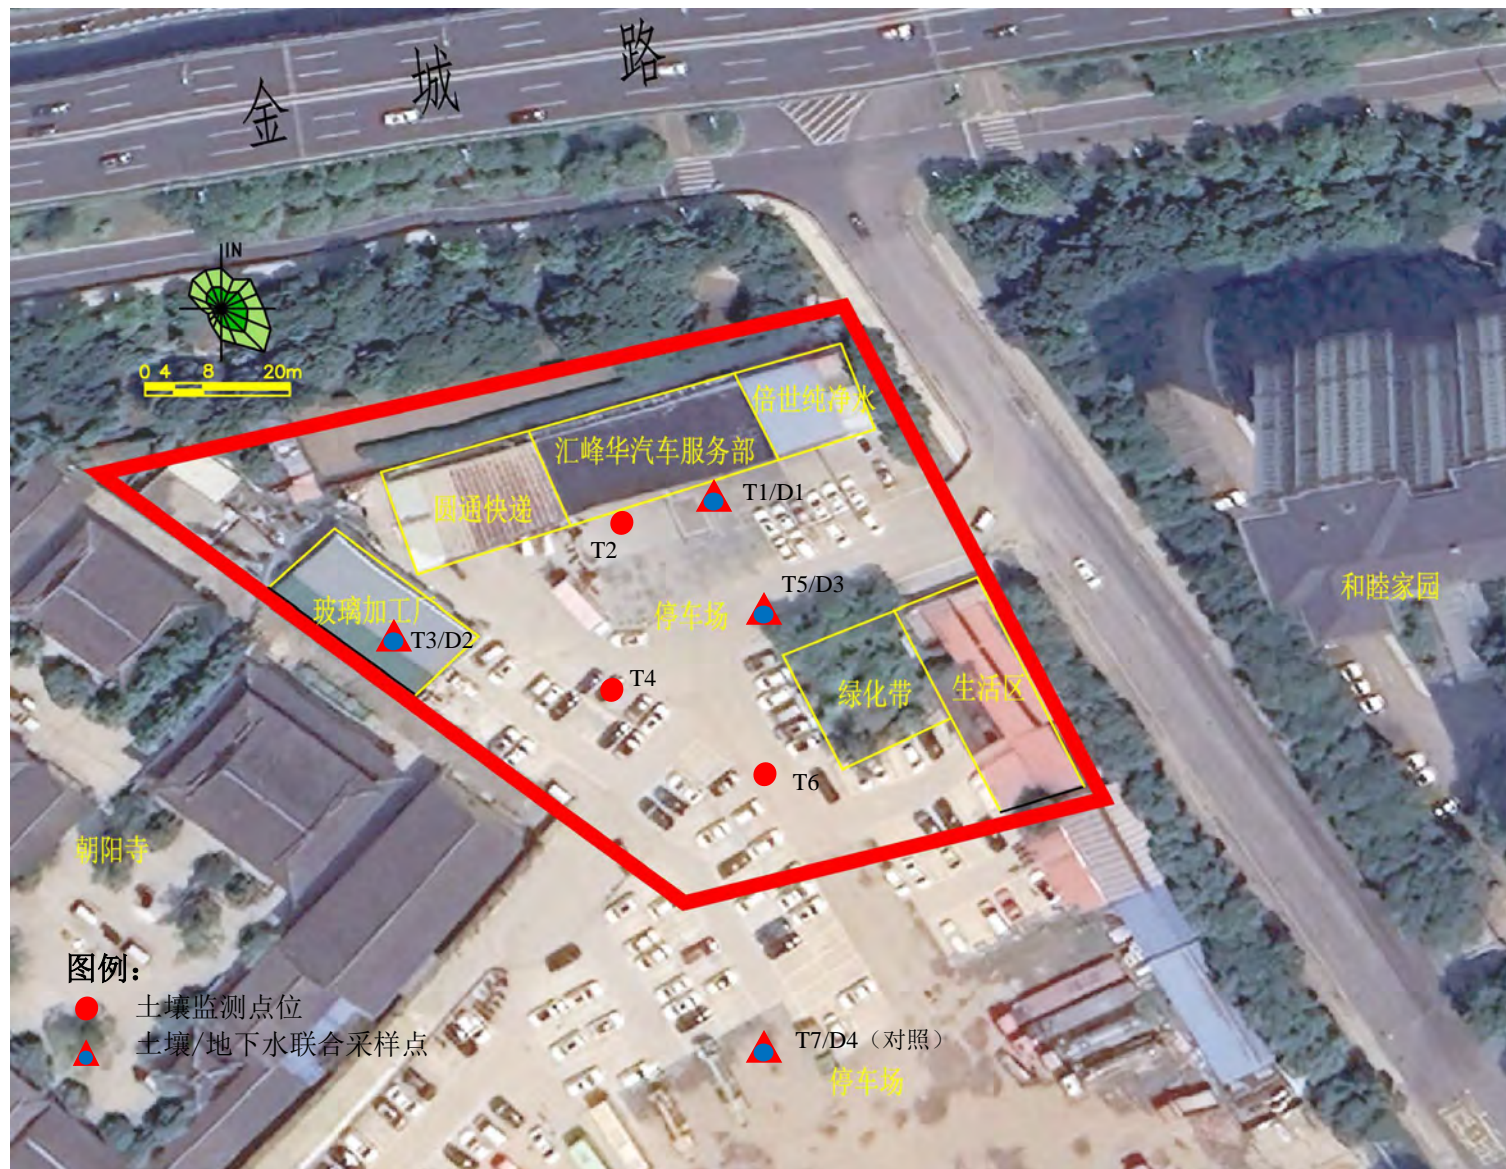
图 4.1-1 采样布点位置图

序号	监测内容	监测布点	位置	经纬度	检测因子
1	土壤/地下水	T1/D1	汇峰华维修区附近	E 120°22'19.523" N 31°34'10.465"	pH、GB36600-2018 表 1 中的 45 项基本项（重金属、挥发性有机物、半挥发性有机物）、石油烃类
2	土壤	T2	汇峰华洗车区附近	E 120°22'18.412" N 31°34'10.044"	
3	土壤/地下水	T3/D2	玻璃加工厂	E 120°22'18.221" N 31°34'09.108"	
4	土壤	T4	停车场	E 120°22'18.780" N 31°34'09.450"	
5	土壤/地下水	T5/D3	停车场	E 120°22'19.548" N 31°34'09.588"	
6	土壤	T6	停车场	E 120°22'19.208" N 31°34'09.296"	
7	土壤/地下水	T7/D4	对照点	E 120°22'20.254" N 31°34'08.082"

监测取样点位见图 4.1-1。

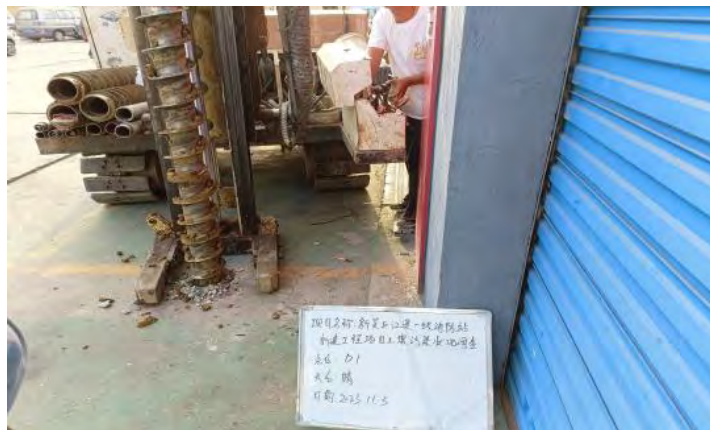
图 4.1-4 钻孔

钻孔直径应至少大于井管直径 50mm。钻孔达到设定深度后进行钻孔掏洗，以清除钻孔中的泥浆和钻屑，然后静置 2~3h 并记录静止水位。

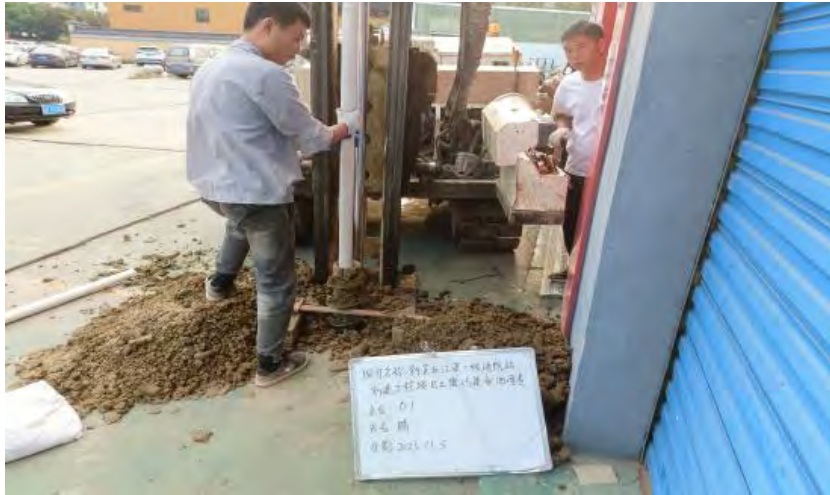
图 4.1-5 下管

下管井管优先选用 UPVC 材质，下管前应校正孔深，按先后次序将井管逐根丈量、排列、编号、试扣，确保下管深度和滤水管安装位置准确无误。井管下放速度不宜太快，中途遇阻时可适当上下提动和转动井管，必要时应将井管提出，清除孔内障碍后再下管，下管完成后，将其扶正、固定，井管与钻孔轴心重合。

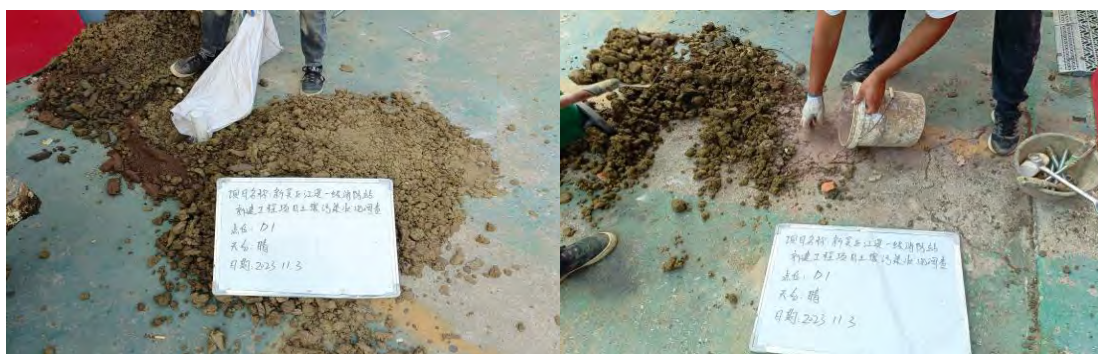
图 4.1-6 密封止水

密封止水材料选用膨润土球或粘土球，密封止水应从滤料层往上填充，直至距离地面 50cm。填充过程中应进行测量，确保止水材料填充至设计高度，静置待膨润土或粘土球充分膨胀、水化和凝结(具体根据膨润土供应厂商建议时间调整)，然后回填混凝土浆层。(管套应选择强度较大且不宜损坏材质)。
